Les esllavissades de 1994 a l'Estartit

Article original publicat a la revista "La Punxa", del Col·legi Oficial d'Aparelladors i Arquitectes Tècnics, a l'any 2004.

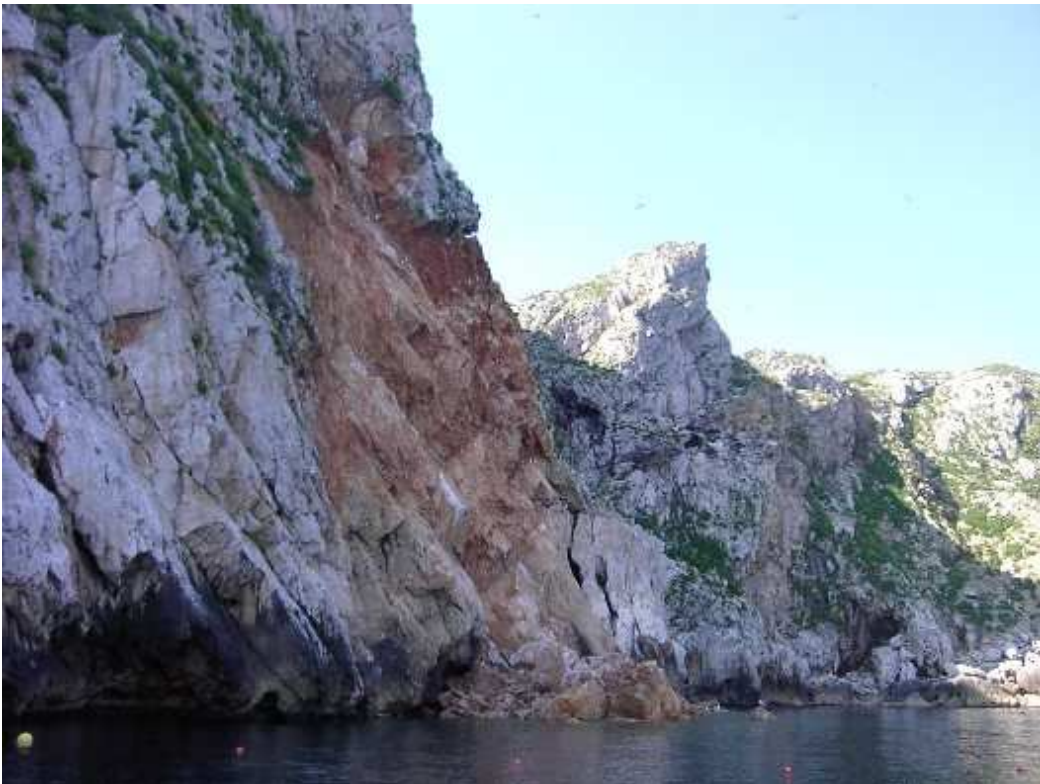
Al llarg dels segles l'acció del mar, amb els temporals, ha anat erosionant les roques de la zona del Massís que limita amb el mar, provocant, successives esllavissades. Una de recent (nit del 8 al 9 de maig de 2004) va passar a la zona nord de la Meda Gran, al paratge conegut com "la Coetera" i va afectar una zona del penya-segat d'uns 40 metres d'alçada i uns 35 d'amplada. Sens dubte, els 10 temporals de mar amb onades de 3 o més metres d'altura que s'havien enregistrat des de l'estiu anterior (3 vegades més de la mitjana de temporals que s'observen per temporada) hi varen tenir a veure.

Esllavissada a la Coetera de la Meda el maig de 2004

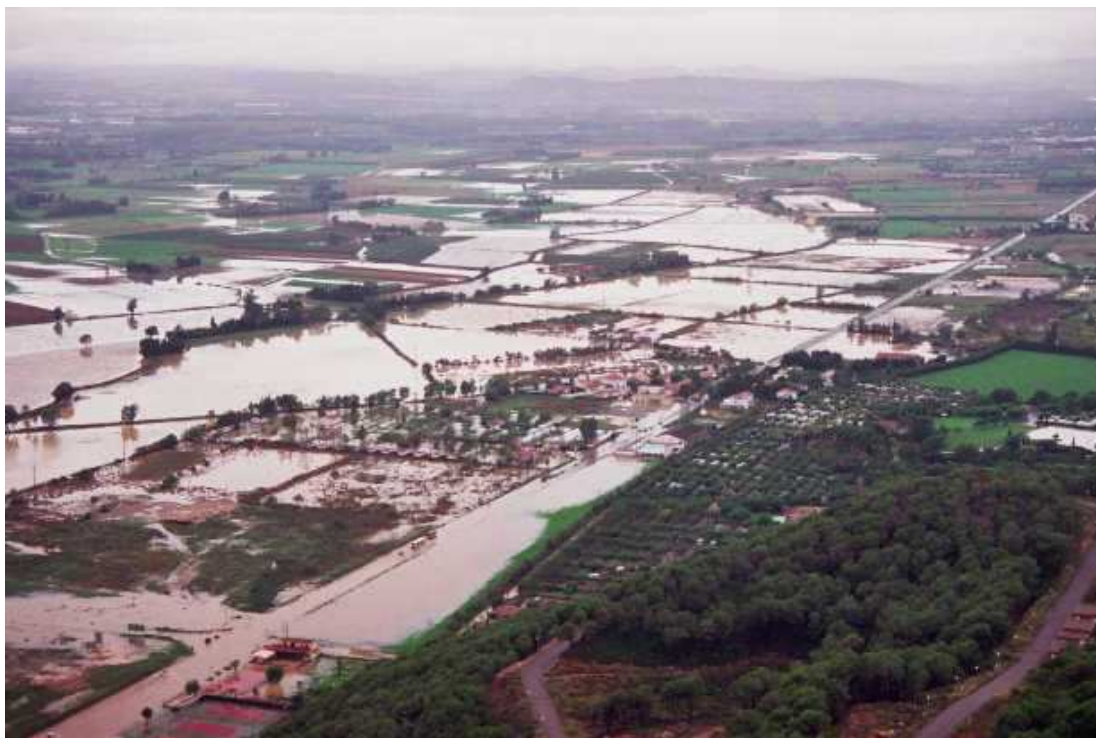
Zona inundada a l'entrada de l'Estartit durant els aiguats de 1994.

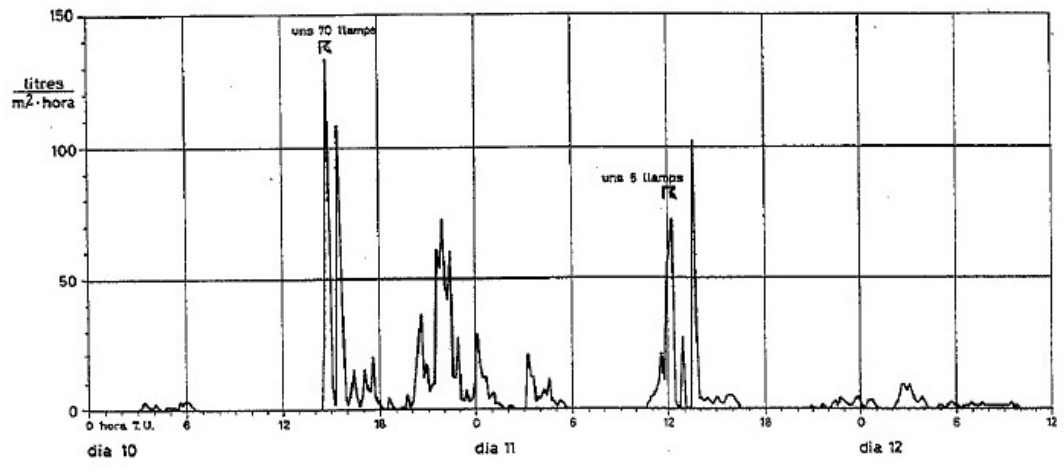
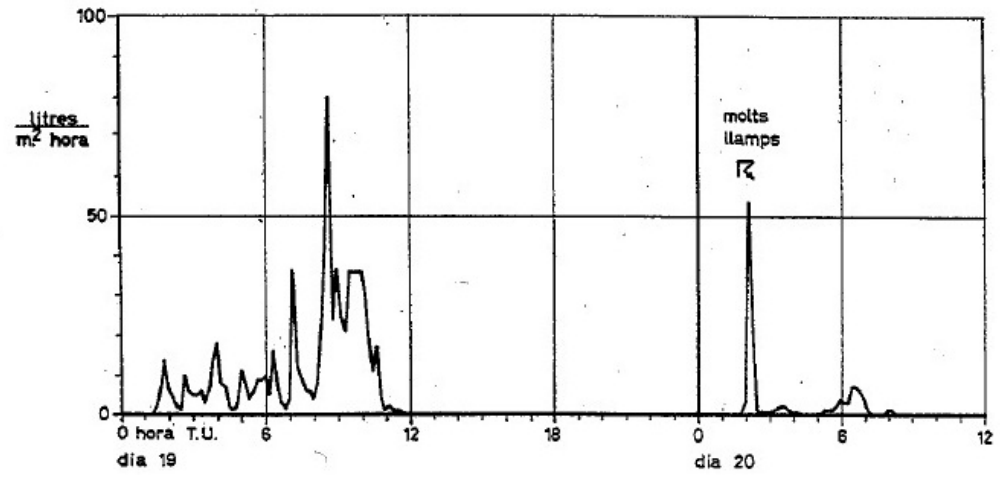
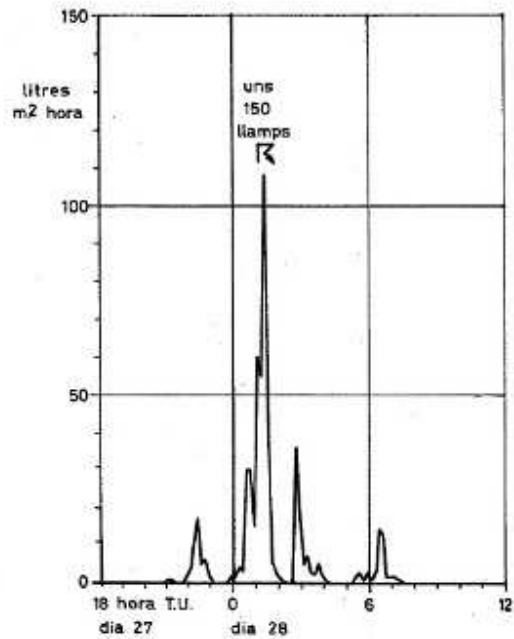
Aquestes pluges d'octubre de 1994 varen caure en 3 episodis principals: durant els dies 10 i 11 (uns 320 mm.), entre els dies 18 i 19 (uns 160 m.) i durant el dia 27 (90 mm.). Tot plegat va fer que, suposadament, l'aigua filtrés a les zones inferiors de les capes dels terrenys inestables afectats per les esllavissades.

Gràfiques d'intensitat de pluges durant els episodis, segons dades del pluviògraf de l'estació de l'Estartit (AEMET, 385J).

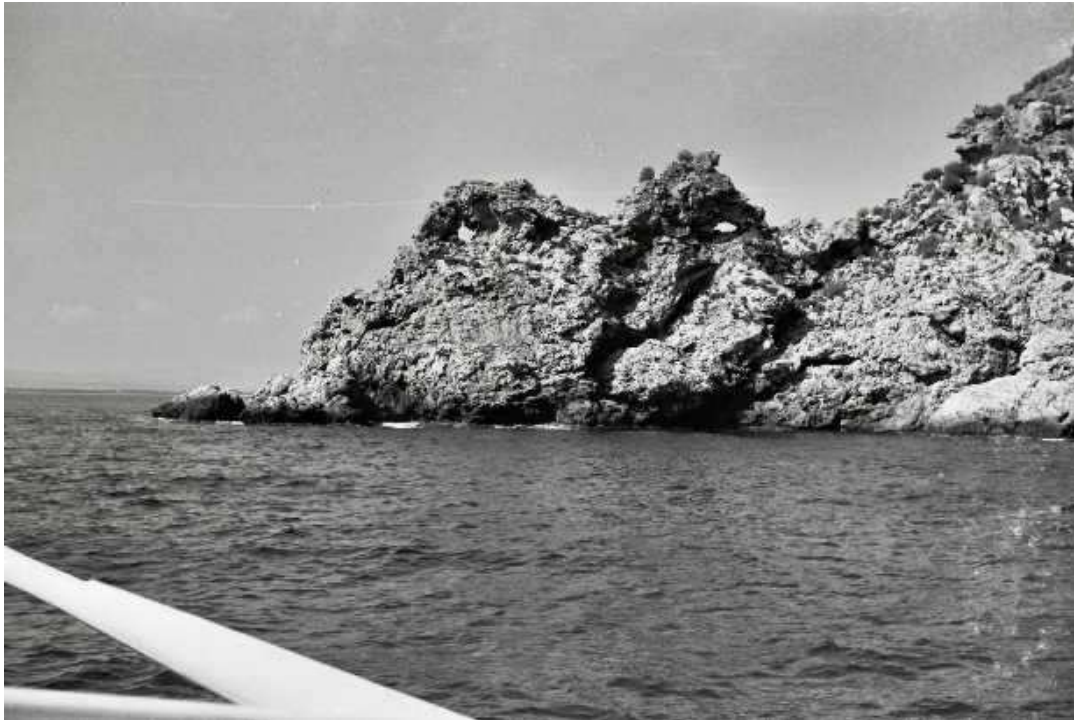
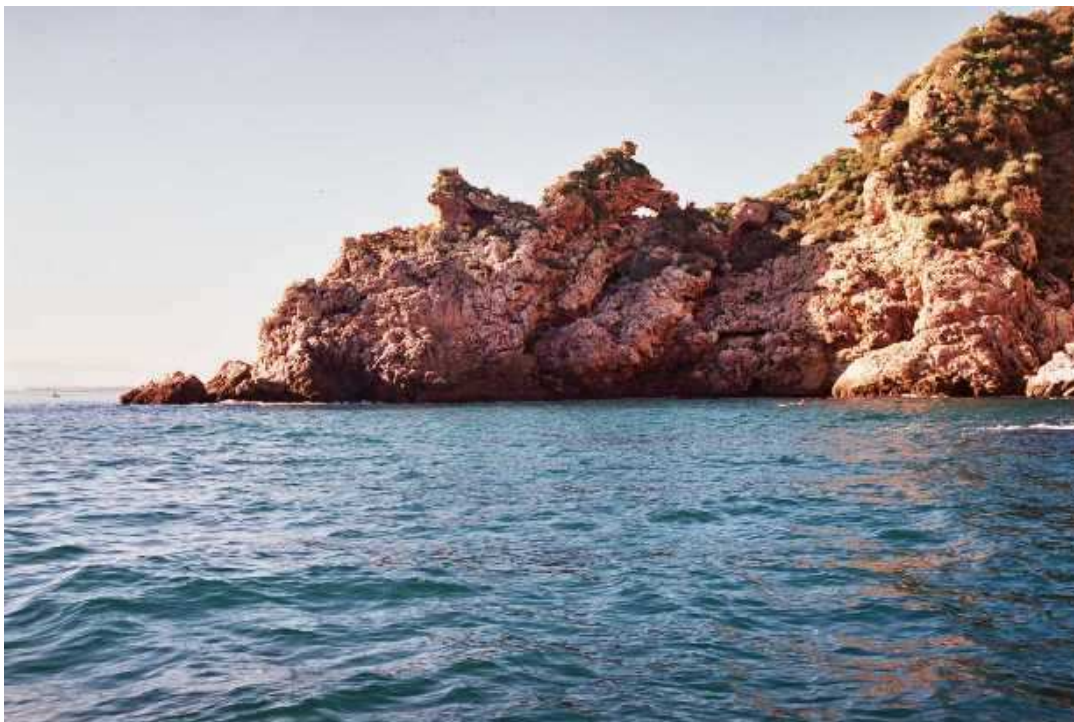
Durant les setmanes successives a les pluges hi va haver esllavissades a diferents punts del poble: a l'entrada del poble prop de la Casanova; al final del passeig del Molinet; fins i tot a una zona de la Meda Gran coneguda des de temps immemorial com "Les Ulleres del Moro". Aquí hi havia dos forats a la roca que li varen donar aquest nom; a causa de les fortes pluges aquí també hi va haver una esllavissada i va desaparèixer un dels forats en una zona on el penya-segat té uns 20 metres de cota. No sé si ara l'hi hem de dir "El Monocle del Moro".

Les "Ulleres del Moro" de la Meda, abans i després dels aiguats de 1994.

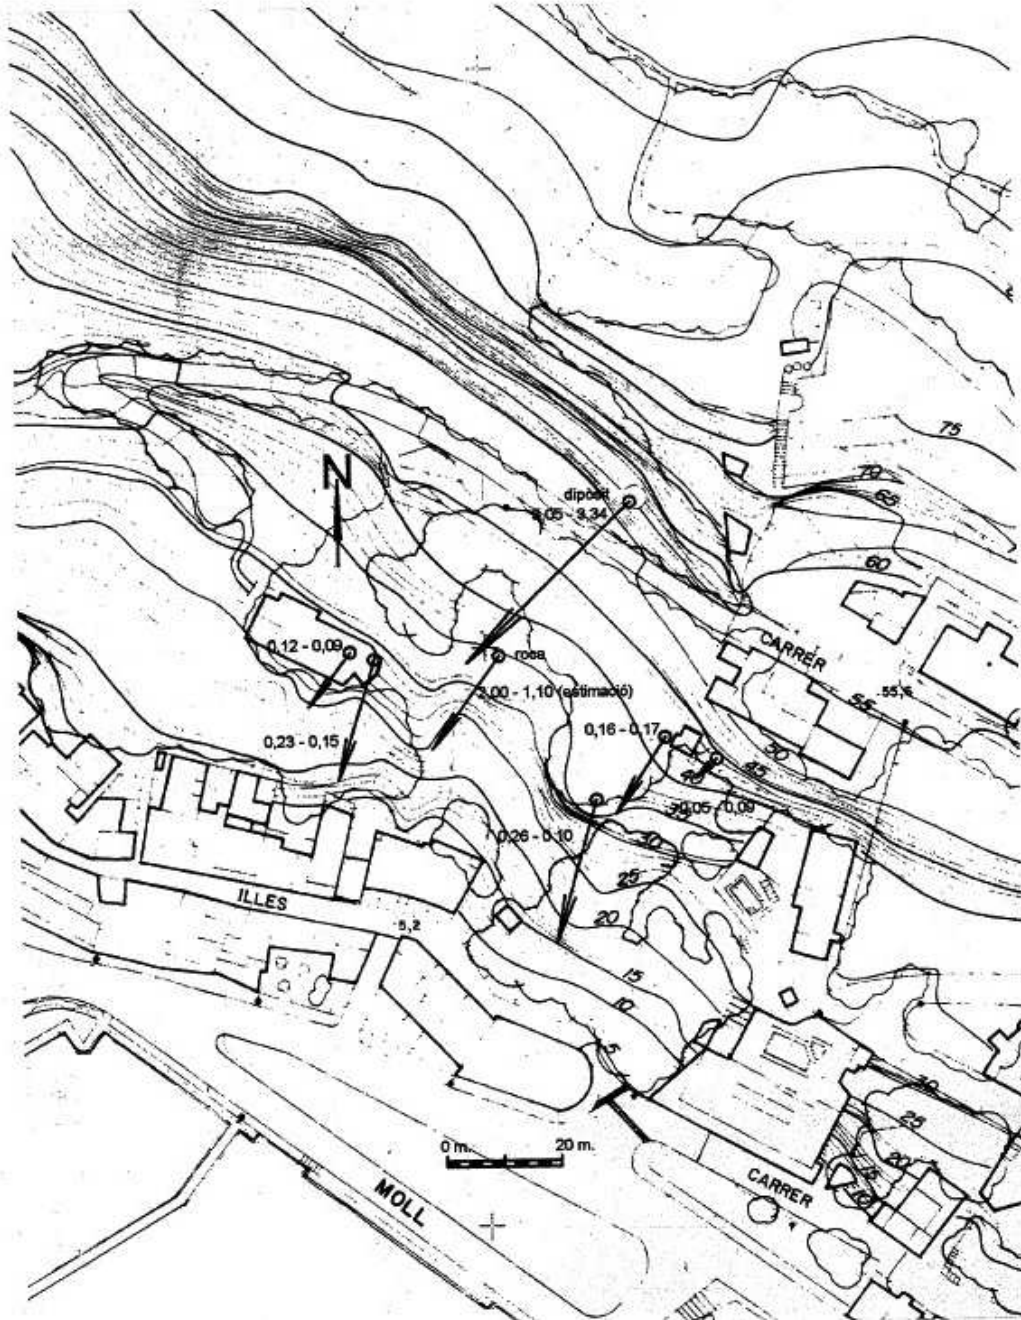
Croquis nº 1.

Aquesta circumstància me va aconsellar de preparar algunes estacions d'observació per poguer observar els punts mitjançant una triangulació i així poguer determinar el moviment absolut dels punts, tan el seu desplaçament horitzontal, com el vertical i la direcció en que es movien. Amb tot, la dificultat va venir pel fet que, quan el moviment de les terres va ser destacable, continuament desapareixien punts i n'havia de preparar de nous. Amb tot, varem poguer fer un seguiment força precís del moviment de les terres, si més no, de la part superficial. En el croquis nº 1 es pot veure la reconstrucció del moviment superficial de la zona entre els dies 4 i 21 de novembre de 1994. Com és lògic, el moviment més gran es va donar al centre de la zona afectada i al perímetre el moviment va ser inferior. Un exemple és el del croquis nº 2: a la part superior de la zona afectada hi havia un antic dipòsit circular (que, per cert, ja feia molts anys s'havia desplomat a causa de la inestabilitat del terreny de la zona) va anar baixant tot seguint les terres, pedres i argiles que baixaven amb l'esllavissada. Al gràfic nº4 podem veure la velocitat, tan horitzontal, com vertical en la que es va desplaçar aquest dipòsit durant els mesos de novembre i desembre d'aquell any, així com el desplaçament d'una roca (gràfic nº5) amb un moviment que va durar fins que es va estabilitzar la muntanya, al gràfic, entre el gener i el setembre de 1995.

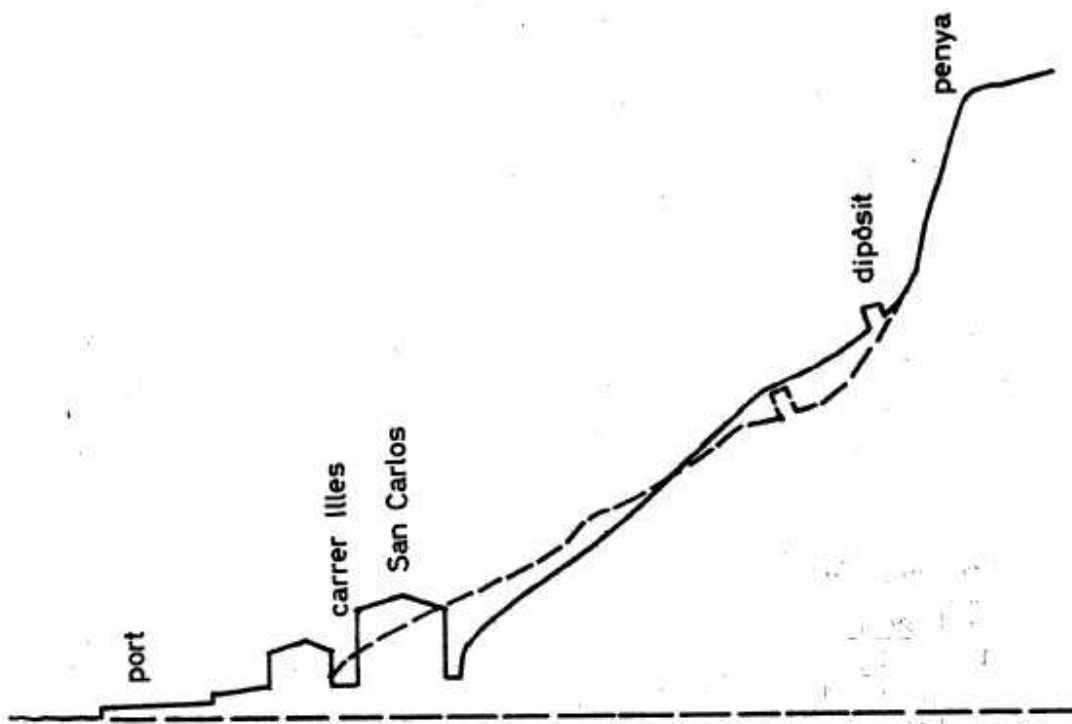
d'algunes roques. Però res comparable al que va passar durant les setmanes posteriors a les fortes pluges. En aquesta zona es va començar a moure una "catifa" de roques i fangs de molts metres de gruix en alguns punts, d'una llargada d'un centenar de metres i d'una amplada d'uns 70. Presumiblement l'aigua de pluja hauria filtrat a la zona inferior d'aquesta "catifa" i els llots allà existents haurien afavorit el seu desplaçament seguint el pendent de la muntanya. Un desplaçament lent, però persistent, que amenaçava algunes cases del carrer Illes i feia perillar l'estabilitat d'altres cases situades a la part alta de la zona afectada.

Croquis nº 2: secció d'abans i després de l'esllavissada.

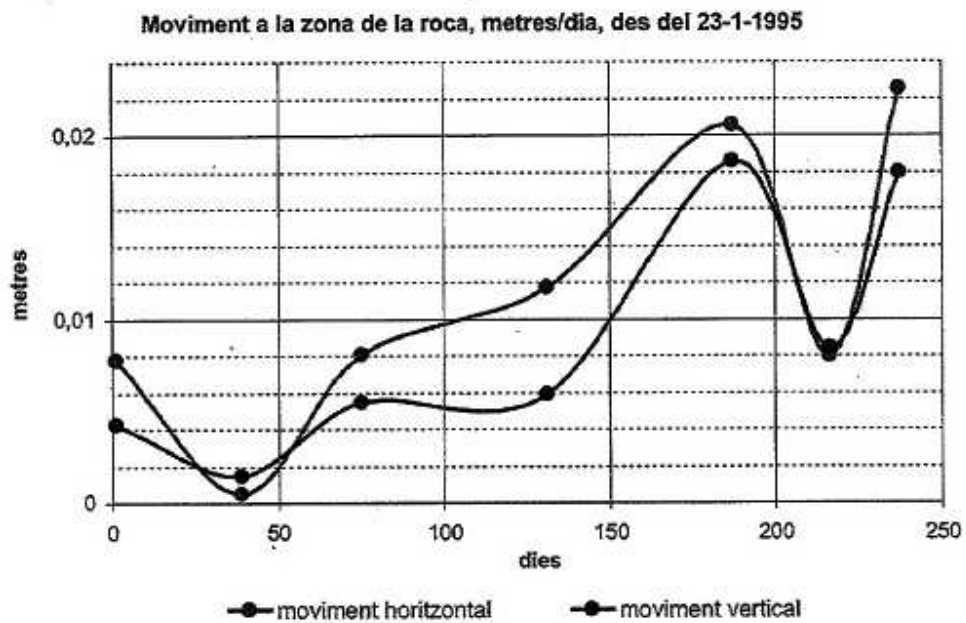
Gràfic 4: velocitat del desplaçament del dipòsit de la zona superior del terreny.

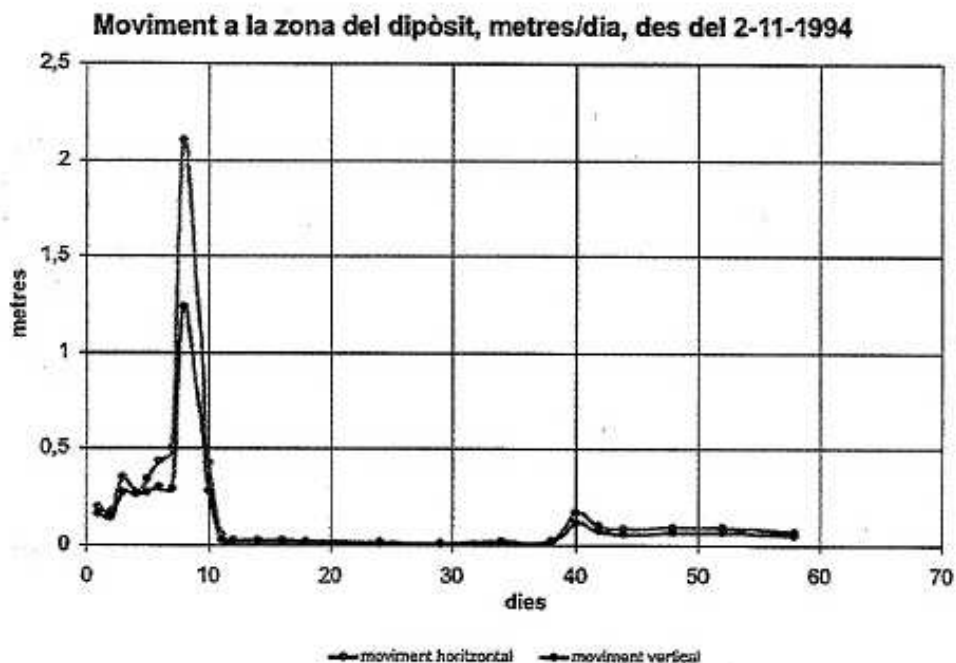
Gràfic nº 5: velocitat de desplaçament d'una gran roca situada dins la zona de l'esllavissada.

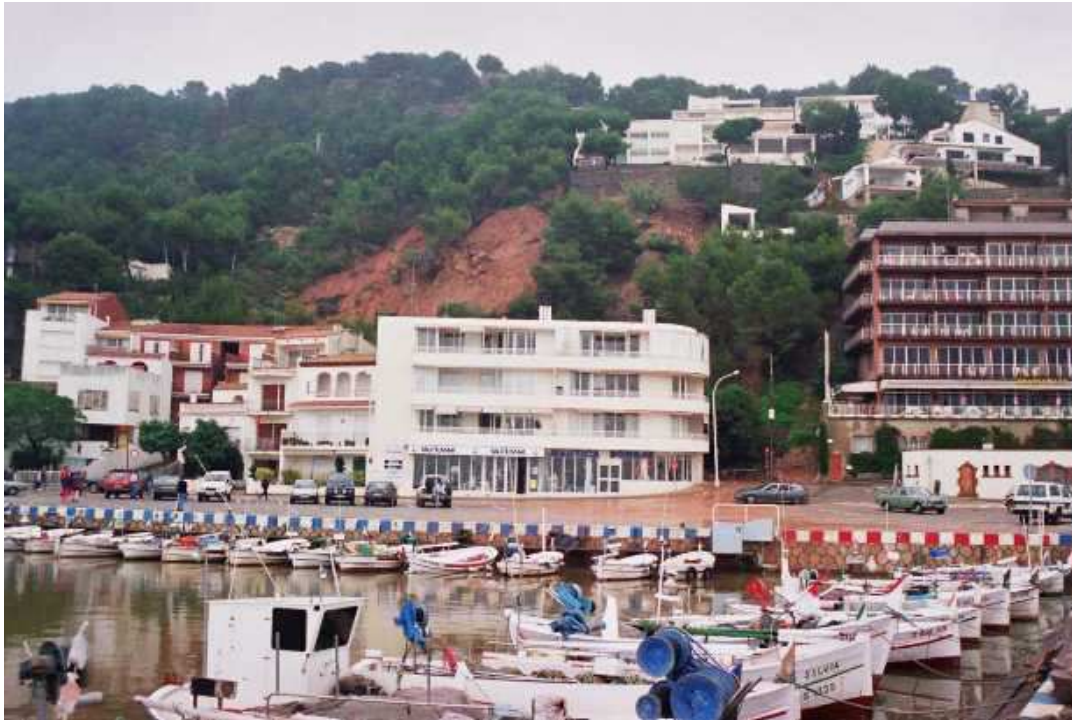
Exposarem 4 fotos per il·lustrar aquests fets: la foto nº 6 és de la zona afectada, feta prèviament a les esllavissades. La nº 7 va ser feta durant el mes de novembre quan, dia rera dia, es podia veure com les roques i argiles de la zona anaven baixant i els pins anaven caient. Aquí encara es pot veure l'edifici del "San Carlos" dret. Un mes després (foto nº 8), aquest edifici ja havia caigut. Més tard, a la foto nº 9, ja amb els murs en construcció, es pot veure com la pressió de les terres fins i tot va fer caure una casa del costat sud del carrer Illes.

Foto 6. Prèvia a les esllavissades.

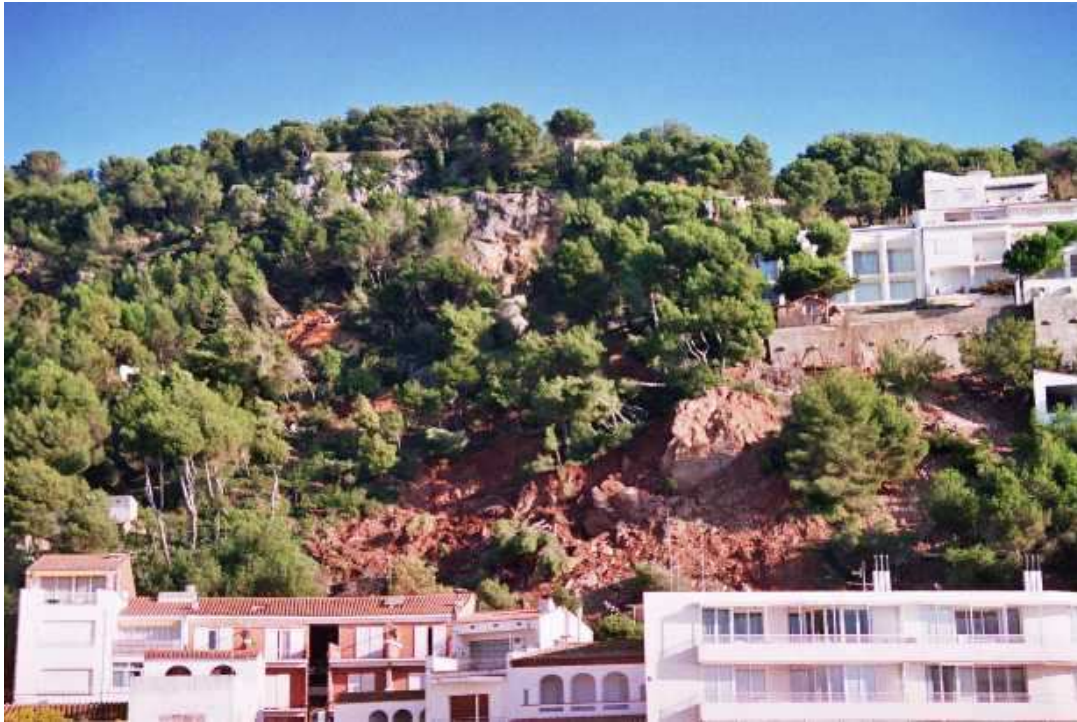
Foto 7.

De manera resumida, l'afectació de l'esllavissada va ser la següent: gairebé immediatament després del primer episodi de pluges, van començar a baixar pedres i fang, afectant a la paret nord de l'edifici "San Carlos", residència de la zona de tres plantes d'alçada amb façana al costat nord del carrer Illes. Durant aquests dies el torrent d'en Planes es va desbordar i tots els carrers del poble varen quedar plens de fang. La comunicació per carretera amb Torroella es va interrompre durant alguns dies pels vehicles petits. Aquesta situació es va repetir durant la ploguda del 19 d'octubre. Durant el dia 28 es va tornar a desbordar el torrent. Durant el dia 10 de desembre va caure la part principal de l'edifici del "San Carlos", cap a les 4 de la tarda. Durant tota la nit es varen sentir fresses a causa de petites esllavissades. Durant la matinada del següent 2 de gener va acabar de caure un mòdul del mateix edifici que encara quedava dret, fet probablement afavorit pels 18 mm. de pluja que havien caigut el dia abans. Dies més tard un altre edifici del costat nord del carrer també va caure a causa de la pressió de l'esllavissada i, els fangs i roques varen afectar a un altre edifici del costat sud del carrer. Dos edificis del final del carrer dels Pins, a la part alta de la zona encara avui dia són inhabitables, amb greus esquerdes; el més proper a la zona afectada, completament desplomat. També, un xalet al costat de ponent de la zona afectada va quedar destruït.

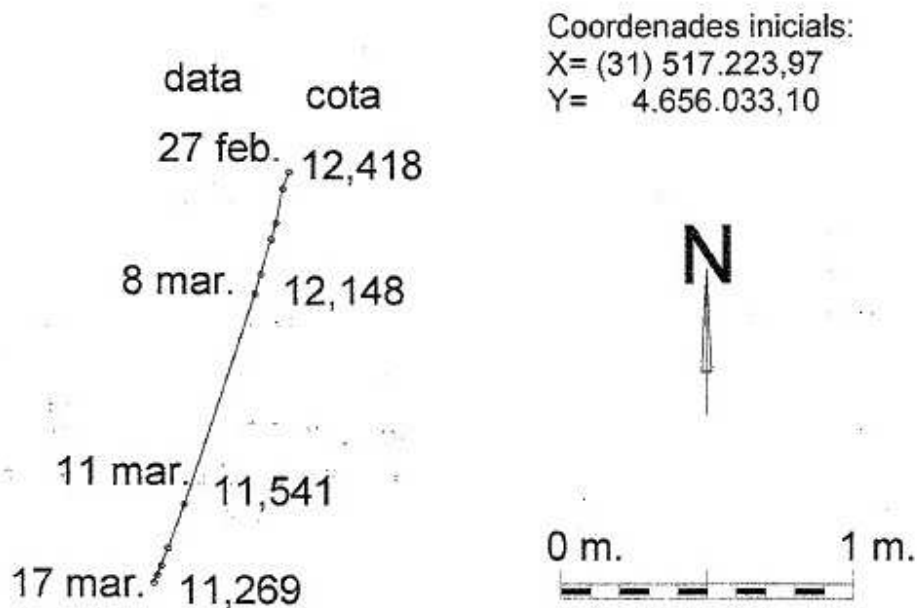
Durant els mesos següents a les esllavissades es va fer el projecte per a la restauració de la zona i es varen fer els murs per a solucionar el problema; varen quedar algunes zones, però, sense reparar. Durant l'hivern de 2003 a 2004 hi va haver pluges no tan intenses, però freqüents, a causa de la persistència dels temporals de llevant i això va afavorir que noves esllavissades es produïssin a la zona, concretament a llevant dels darrers murs que es varen construir, amenaçant nous edificis, i això va forçar l'acceleració de la construcció de nous murs per solucionar el problema, murs que al llarg dels darrers mesos s'han anat construint. Al gràfic nº. 6 podem veure del desplaçament d'una gran roca situada a la nova zona afectada entre el febrer i el març de 2004.

Gràfic nº 6. Nou moviment d'una roca a l'hivern de 2004.
